EAU • BÂTI • AIR • RISQUE INFECTIEUX

Quand votre bloc opératoire  
prend l'eau :

Retour d'expériences et gestion du risque

Dr Loïc SIMON, CPias Grand Est

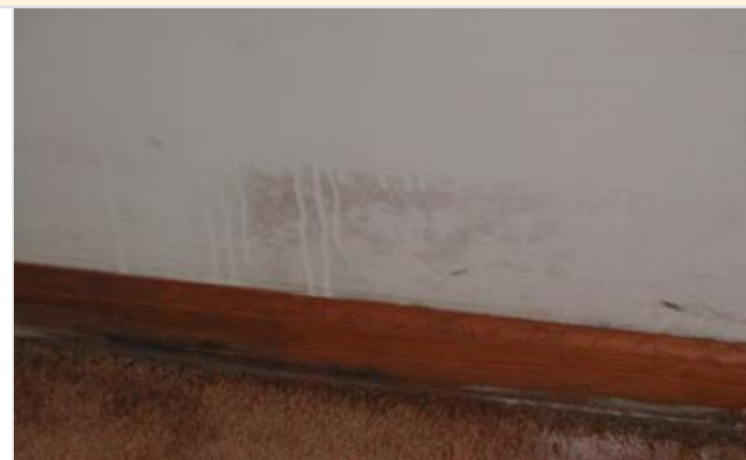
*Moisissures sur cloison après infiltration d'eau prolongée.  
Photo Wikimedia Commons.*

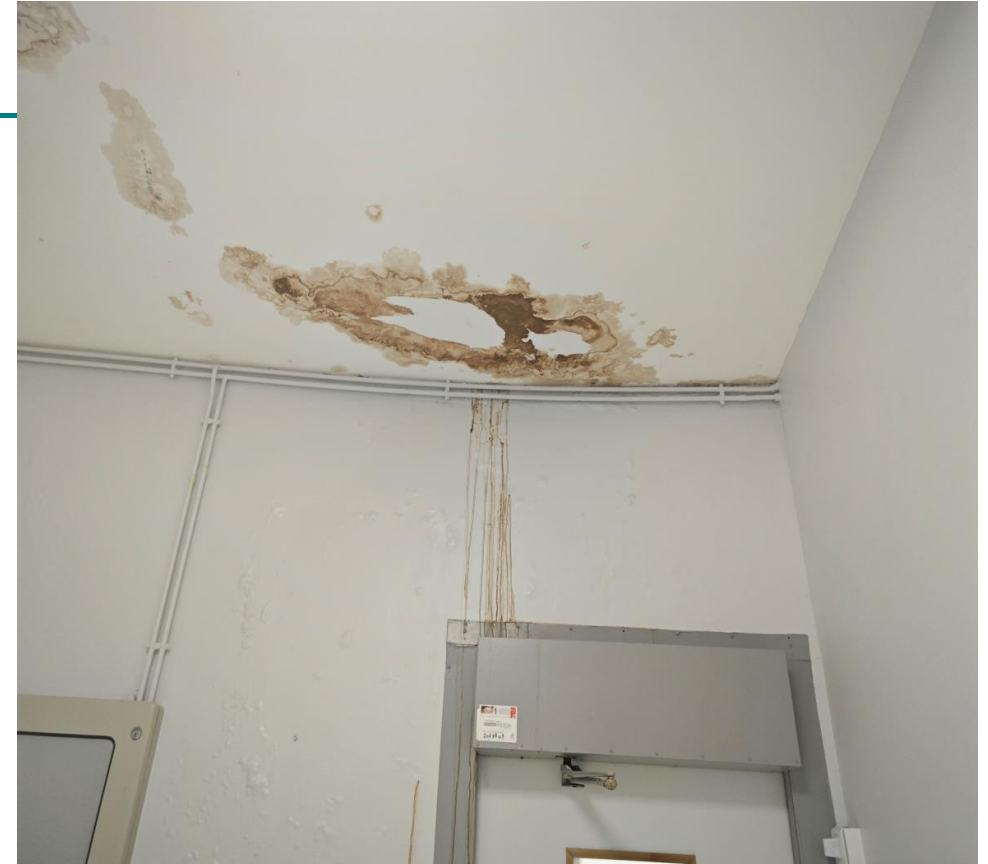
Défauts d'étanchéité du toit-terrasse + forte pluie orageuse.

Toit terrasse d'un hôpital présentant des défauts d'étanchéité  
+ forte pluie orageuse

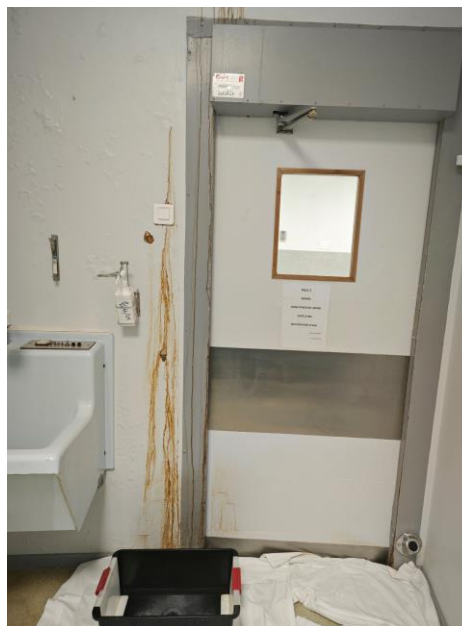
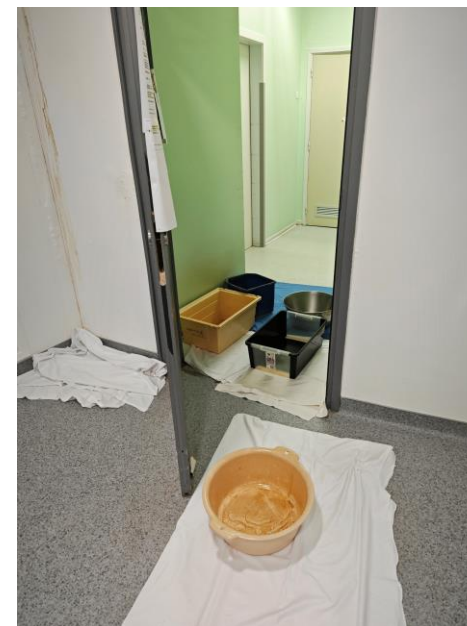
Dans le cadre d'infiltrations d'eau particulièrement importantes

- objectif : rouvrir à court terme certaines salles comme les salles 1 et 6. Par contre les salles 2 et 3 ne sont pas réutilisables à court terme.

Champignons et bactéries identifiés dans plusieurs salles.

Fermeture des salles sauf les salles 4 et 5.

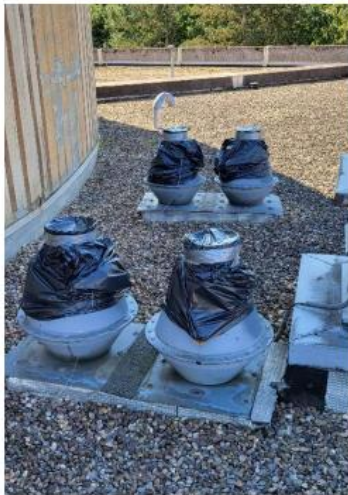
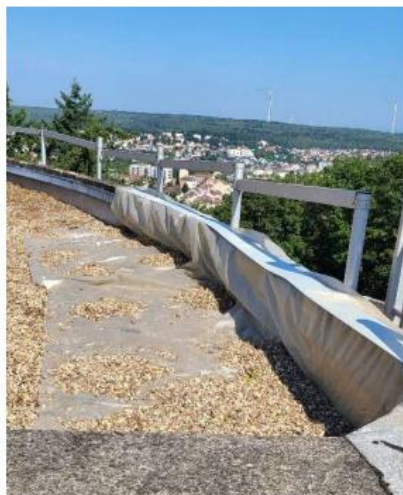
Après intervention du service technique :

Mise en place de bâches

- 1° Mise en place d'une cellule de crise ES, ARS et CPias
- 2° Réalisation en urgence par les services techniques de travaux permettant de limiter l'inondation

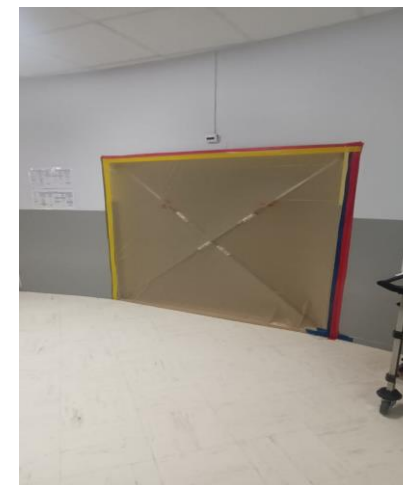
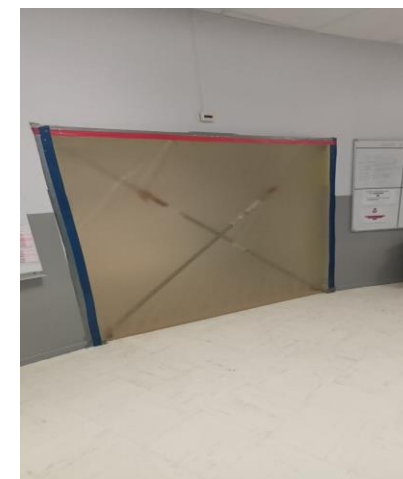
2° Travaux d'urgence (suite) : confinement des salles les plus affectées

Confinement des salles les plus affectées.

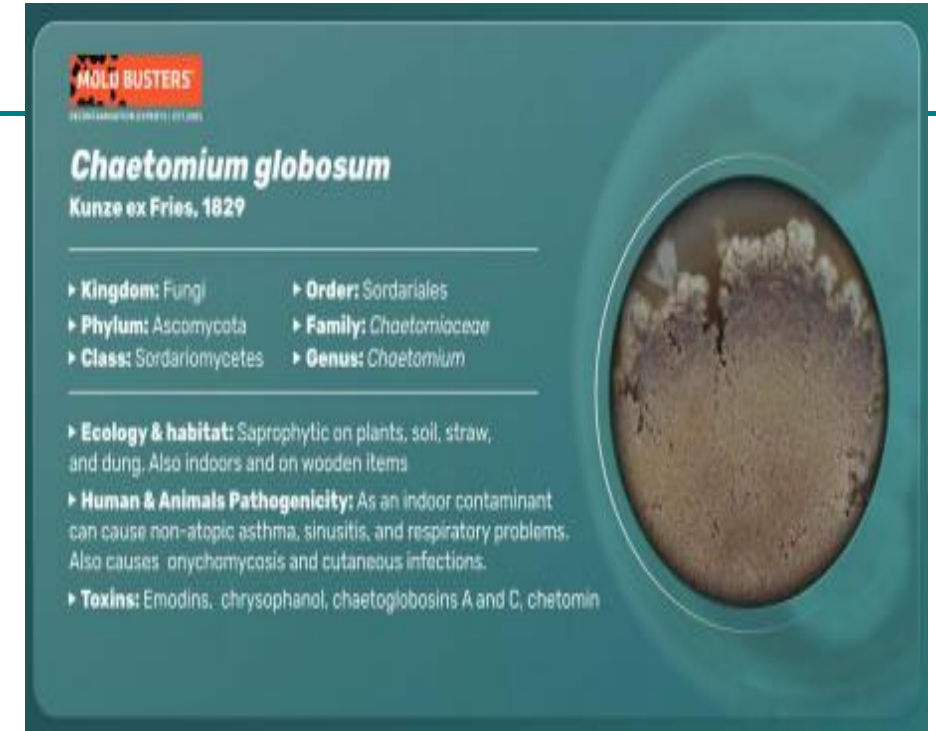
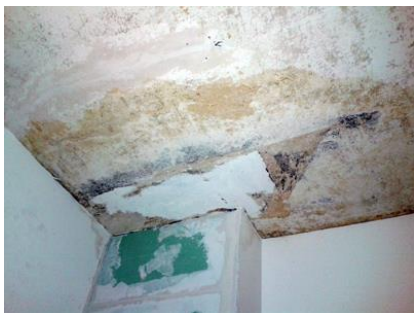
Une fuite banale peut devenir  
un problème durable

Il était une fois un autre hôpital du Grand Est  
avec une activité encore plus importante

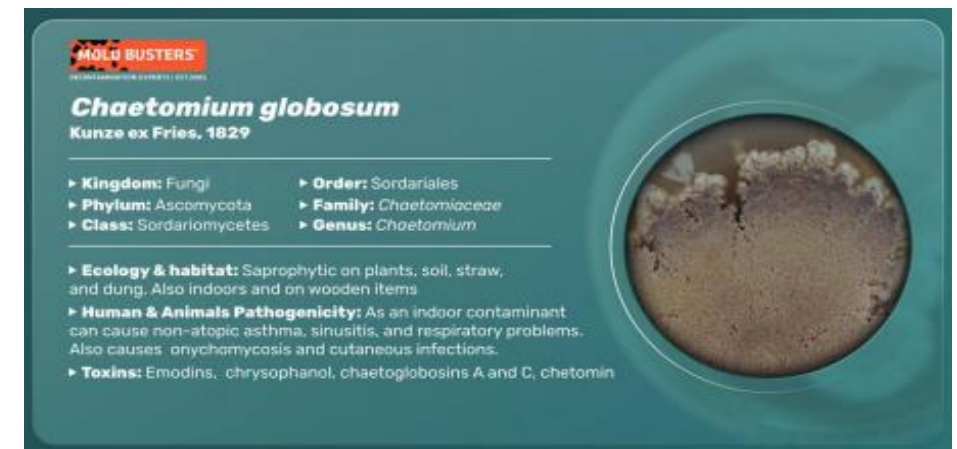
Photo d'illustration

Dans le cadre de fuite(s) d'eau survenue(s) en 2022 et limitée(s) au bloc opératoire liée(s) à la condensation d'armoire de climatisation, des prélèvements d'air et de surface réalisés le 06/07/2022 identifient une contamination diffuse des surfaces par *Chaetomium* sp. L'air est faiblement contaminé en SSPI uniquement.

- Déplacement des gestes invasifs des SSPI vers des salles d'opération dédiées
- Appareils de traitement d'air mobile loués
- Renforcement du bionettoyage de routine
- Correction des pressions
- Extension des investigations : visuel / microbiologique
- Plan d'information
- Travaux successifs sur les 4 SSPI fin août : étanchéité à l'air, réparation porte, correction des défauts de pression, remplacement préventif des conduites d'eau...
- Dépose des faux-plafonds, inspection
